# 官渡区地质灾害防治工作重点任务分工方案

附表 2—1 地质灾害隐患点防灾情况表

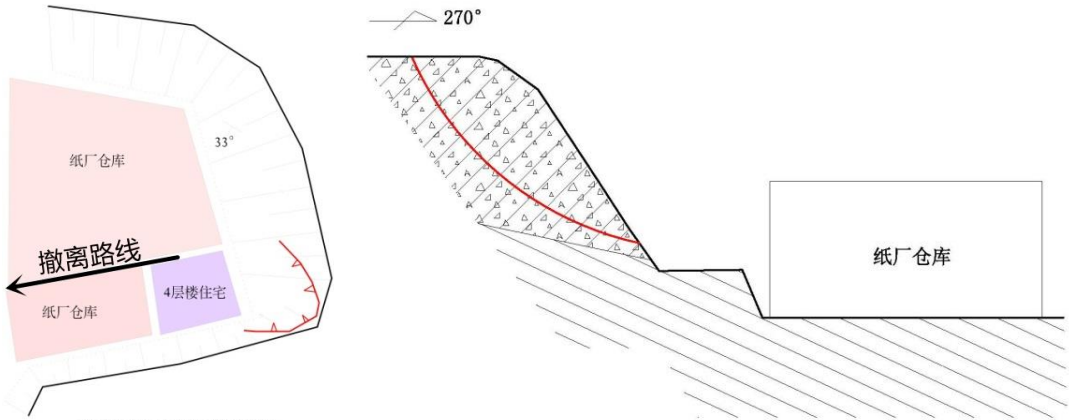
| <p>方旺社区茶山滑坡平面示意图</p> | | | | | | | |

| 地质环<br>境条件 | 滑床为页岩夹砂岩层，产状：210° ∠33°。滑体为棕色、棕黄色含砂、页岩碎块、碎片粘土、粉质粘土层。坡向与岩层倾向呈同向小角度斜交，且坡度角大于岩层倾角，属不稳定结构边坡。 | | | | | | |
| 变形特征及<br>活动历史 | 滑坡后沿出现拉张裂缝，裂缝呈弧形延伸，南段较陡处见局部零星滑塌，对边坡下方人员生命财产构成威胁。 | | | | | | |
| 稳定性分析 | 从滑坡初期变形至今各类变形迹象分析，该滑坡现状基本稳定。 | | | | | | |

| 防治<br>建议 | 设置标识牌，明确专人定期观测变化情况，建立群测群防网络。。 | | | | | | |

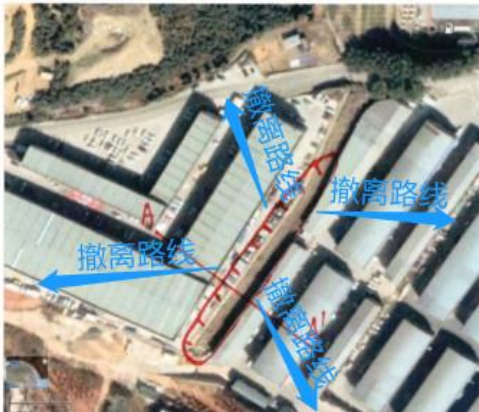
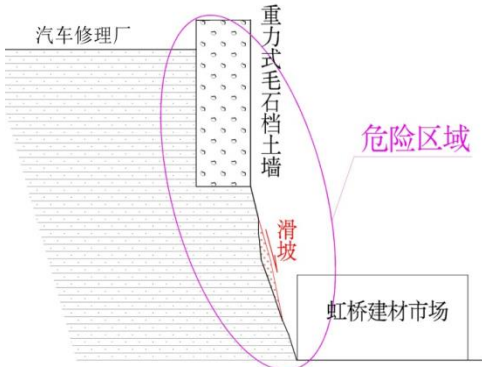
示意图：（滑坡平、剖面图及人员撤离路线图）

| 地质环境条件 | 边坡岩体为寒武系陡坡寺组页岩、粉砂岩,产状 NE30° ∠20°，局部地段沿坡面有残积土层堆积。边坡走向北东 25°，长约 200m，台阶高差约 23 米，边坡坡角约 75~90°。 | | | | | | | |
| 变形特征及活动历史 | 坡脚土体局部垮塌，毛石挡土墙局部开裂。 | | | | | | | |
| 稳定性分析 | 从滑坡初期变形至今各类变形迹象分析，该滑坡现状基本稳定。 | | | | | | | |

| 防治建议 | 设置标识牌，明确专人定期观测变化情况，建立群测群防网络。 | | | | | | | |

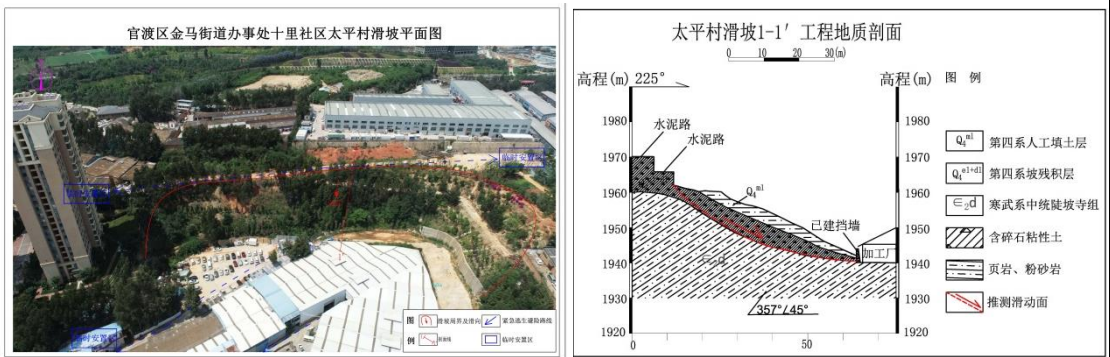
示意图：（滑坡平、剖面图及人员撤离路线图）

| 地质环<br>境条件 | 滑坡体为寒武系陡坡寺组页岩、粉砂岩风化形成的残积土。因取土制砖，形成高陡人工边坡，受降雨影响导致滑坡。 | | | | | | |
| 变形特征及<br>活动历史 | 滑体下移，后沿拉张裂缝发育，排水渠已出现多处损坏。2019年7月20日暴雨，加剧滑动，金马街道办事处立即通知坡顶厂房进行了搬迁，并且于2019年底组织修建挡土墙、排水系统及坡面植树。 | | | | | | |
| 稳定性分析 | 该滑坡处于间歇性蠕动变形状态，多道地表裂缝未有效愈合，加剧滑坡变形的可能性大。 | | | | | | |

| 防治<br>建议 | 设置标识牌，明确专人定期观测变化情况，建立群测群防网络。 | | | | | | |

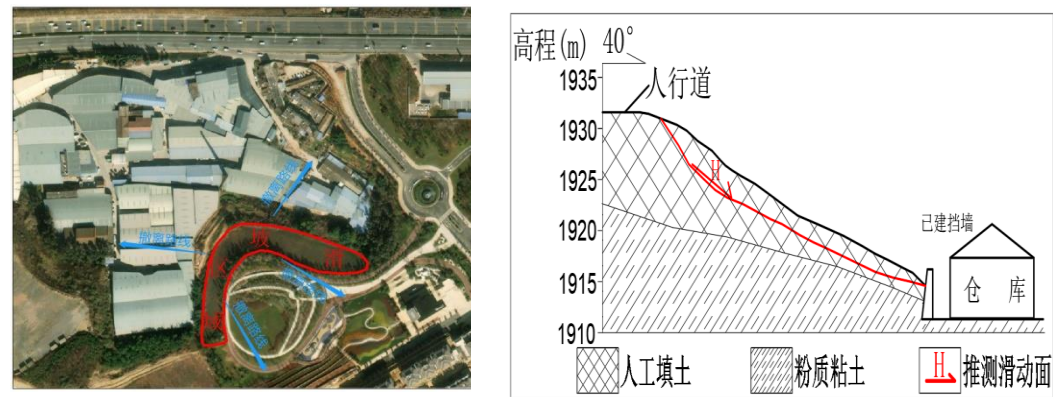
示意图：（滑坡平、剖面图及人员撤离路线图）

| 地质环<br>境条件 | 该废旧物资堆场早期为一砖瓦厂粘土矿露天采场，东、南两侧为采矿形成的人工边坡，坡高约 20 米，坡角约 35~40°，现场基本稳定；而西侧为后期填土形成的杂填土边坡，坡高约 20 米，坡角约 40°。 | | | | | | |
| 变形特征及<br>活动历史 | 该废旧物资堆场早期为一砖瓦粘土矿露天采场，东南两侧为采矿形成的人工边坡，西侧、北侧边坡未后期填图形成的杂填土边坡。边坡坡脚已修建排水沟和支档。 | | | | | | |
| 稳定性分析 | 从滑坡初期变形至今各类变形迹象分析，该滑坡现状基本稳定。 | | | | | | |

| 防治<br>建议 | 设置标识牌，明确专人定期观测变化情况，建立群测群防网络。 | | | | | | |

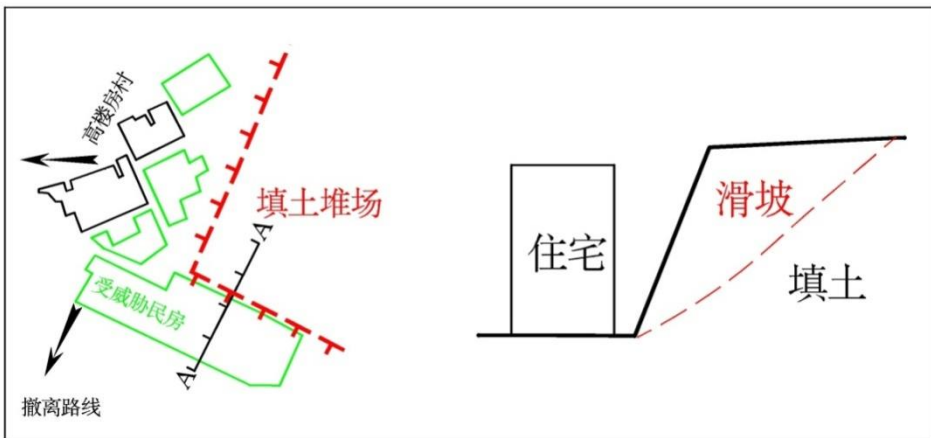
| 地质环<br>境条件 | 位于低山丘陵坡脚地带，地表出露第四系坡残积粘土，原属一砖瓦厂的取土矿区，矿山关停后，用废土、石回填采空区，在靠高楼房村一侧形成人工填土高边坡，边坡高约 8 米，前端没有设置挡土墙。目前高楼房村四户村民住宅紧靠填土边坡。 | | | | | | |
| 变形特征及<br>活动历史 | 住宅墙面出现开裂、变形。2016 年 8 月 17 日其中一户村民报告住宅墙面出现开裂、变形。 | | | | | | |
| 稳定性分析 | 从滑坡初期变形至今各类变形迹象分析，该滑坡现状基本稳定。 | | | | | | |

| 防治<br>建议 | 设置标识牌，明确专人定期观测变化情况，建立群测群防网络。 | | | | | | |

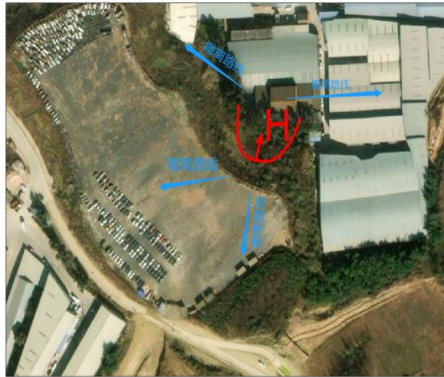
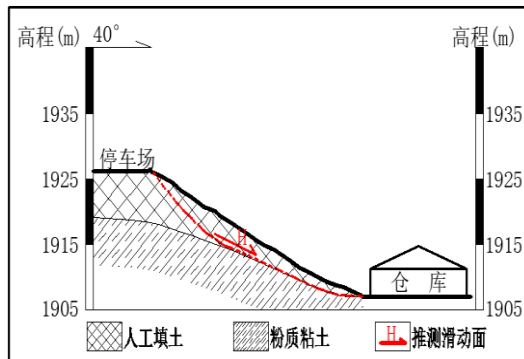
示意图: (滑坡平、剖面图及人员撤离路线图)

| 地质环<br>境条件 | 位于构造剥蚀中山地貌，斜坡地势南高北低，该点原属一砖瓦厂的取土矿区，矿山关停后，弃土堆放在高楼房村东侧，形成了高约 15m 的填土高边坡，地形坡度 25-35°，局部大于 45°。斜坡东西向长 300m 左右，南北平均宽度 20m，斜坡面积约 6000m²。 | | | | | | |
| 变形特征及<br>活动历史 | 坡面有渗水迹象，后缘位置形成约 0.5-2m 的陡坎。2021 年 6 月 30 日晚上 22 点左右，由于降雨作用，出现小规模滑坡，滑坡未造成人员伤亡，滑体将仓库铁皮挡板推倒。 | | | | | | |
| 稳定性分析 | 该滑坡现状及发展趋势稳定性较差。 | | | | | | |

| 防治<br>建议 | 设置标识牌，明确专人定期观测变化情况，建立群测群防网络。 | | | | | | |
